ベースライン（干潟）

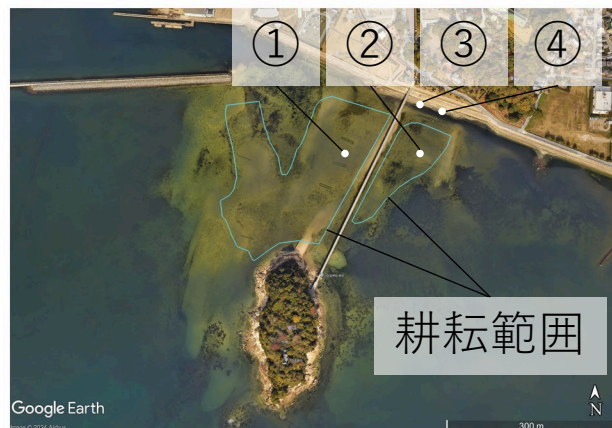
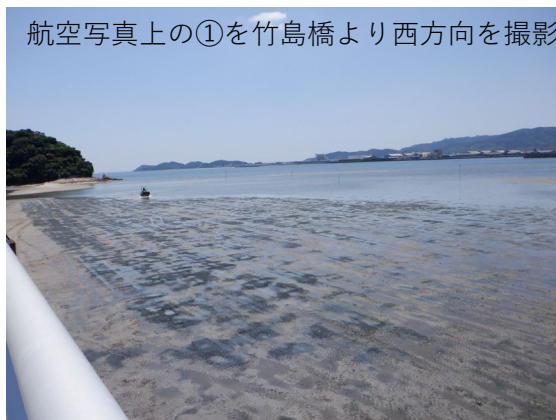
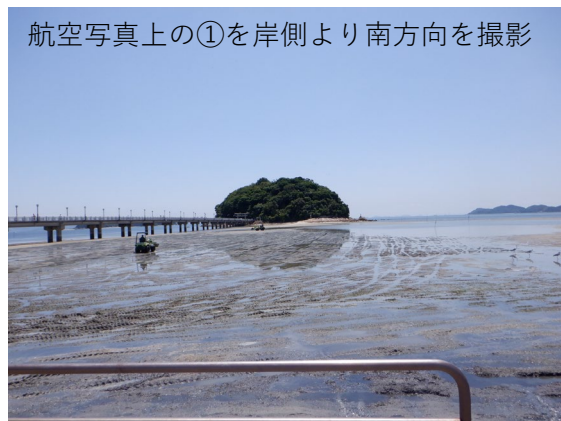
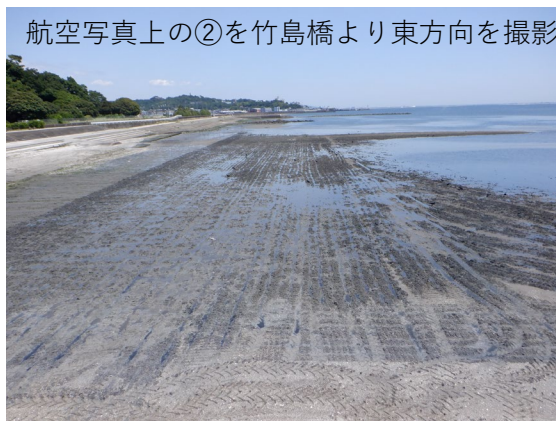
2024年6月5日 耕耘範囲（青枠内）及び耕耘状況

根拠2.
竹島は冬季から春季にかけて西風が強く吹き付け、干潟の砂泥が岸へ大量に吹き寄せる。航空写真において、2月時（右上図）は砂が大量に吹き寄せているため、11月時（右下図）で確認できる岸の階段護岸が確認できない。その為、毎年吹き寄せた砂泥を干潟に覆砂すると同時に干出範囲全域で耕耘を行い、底質の維持・改善を行っている（下図）。

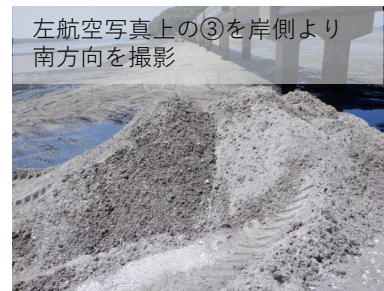
左航空写真上の③を岸側より南方向を撮影

2024年6月5日 岸に吹き寄せられた砂泥の状況
