守秘区分	公開
作成部門	日本製鉄株式会社
作成日	2023年12月25日

<ベースライン設定の資料>

●対象藻場：日本製鉄東日本製鉄所君津地区西護岸沖において、海底のくぼ地の埋め戻しと浅場造成を行った。2011年度の埋め戻し、および浅場造成面積は、1.79haである。また、この浅場は2011年から2023年にかけて造成を毎年実施した（表1）。2023年時点の浅場嵩上げを実施した面積合計は、11.55haである。そのうち、6.66haについては、ビバリー® ロックを用いて、藻場礁を造成した。浅場造成では、カルシア改質土（製鋼スラグと東京湾産の浚渫土を混合した、底質材）を用いて嵩上げしている（図1）。

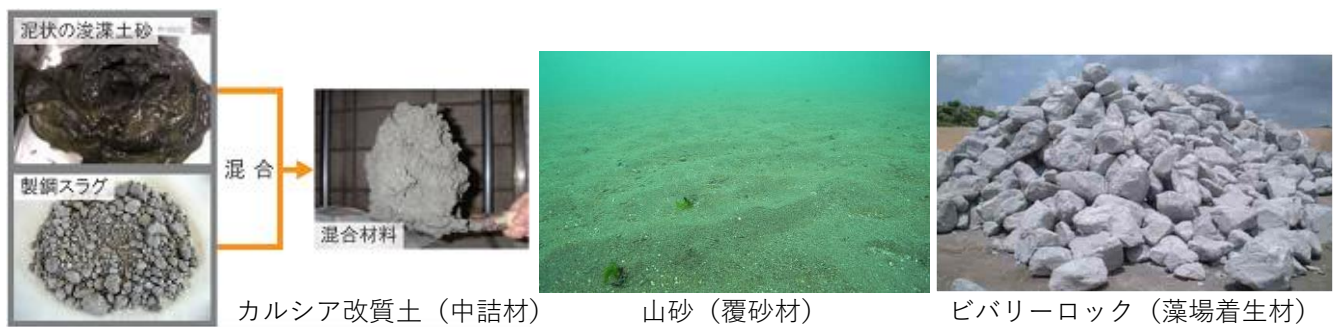
図1. カルシア改質土、山砂、ビバリー®ロック。

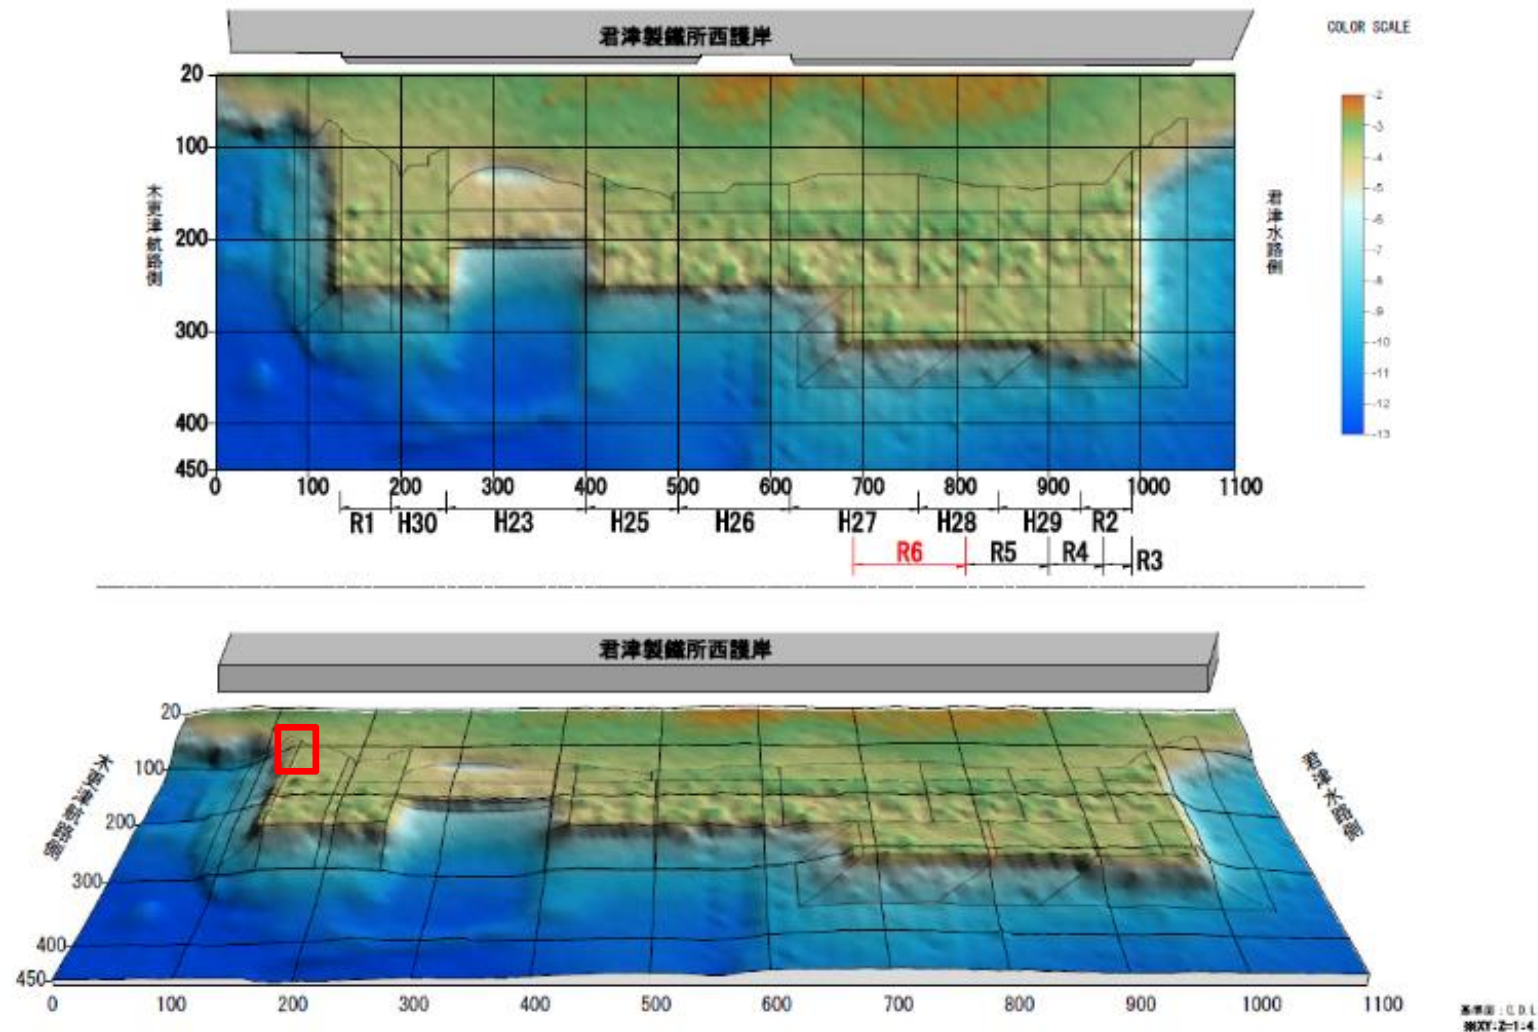
図 2. 2024 年の海底地形図。赤良矢印は今回の潜水調査範囲、赤方形枠部分は 2011 年のワカメの移植場所(約 30m × 30m)を示す。調査範囲内に記載の数字は、表 1 に記載の通り、各年に造成した浅場の位置を示す。

●面積算出方法ならびに対象生態系の判断方法：潜水調査を実施し、浅場を造成する前の海域には植生がないことを確認。また、2011年から毎年、浅場造成後に再び潜水調査を実施し、植生がないことを確認した。写真撮影を実施した（図2）。

表1 西護岸 天端造成集計表。水深－3m 部分の面積を示す。位置番号は図2に記載の番号に対応。

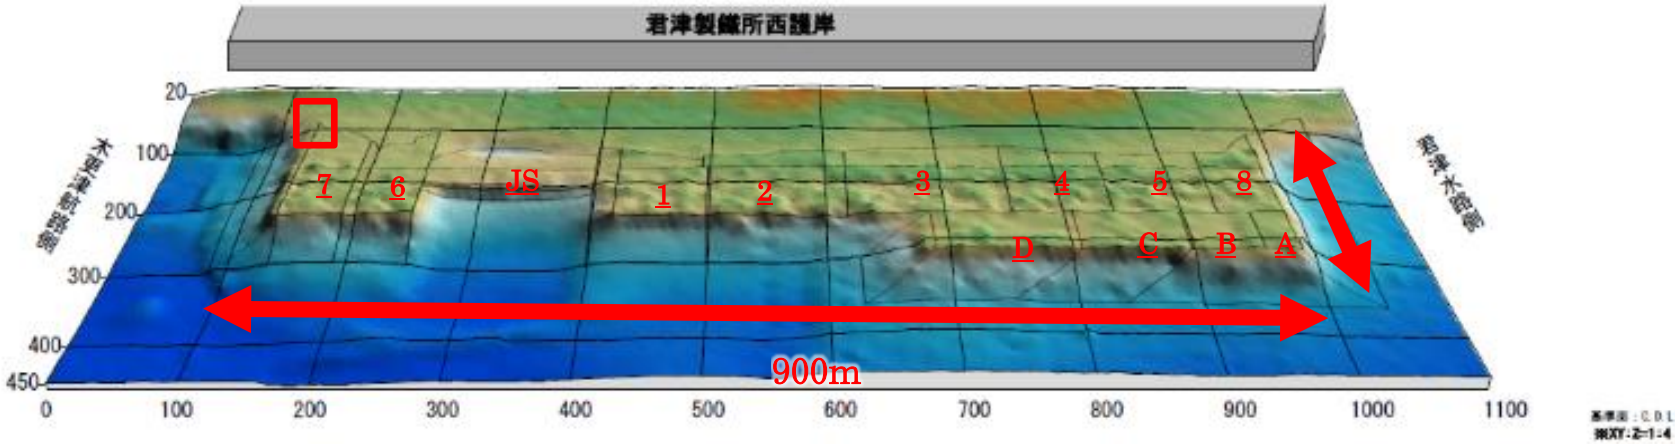
図 2. 2024 年の海底地形図。赤良矢印は今回の潜水調査範囲、赤方形枠部分は 2011 年のワカメの移植場所 (約 30m × 30m) を示す。調査範囲内に記載の数字は、表 1 に記載の通り、各年に造成した浅場の位置を示す。

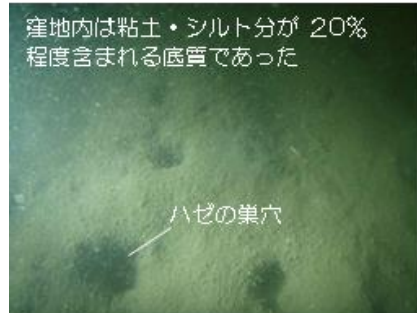
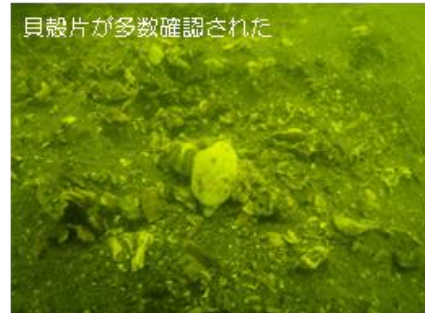
造成前の状況(2011年6月)

図3 浅場造成前、造成後1か月、造成後7か月、造成後1年、の水中写真。

●活動範囲の判断および算定：浅場造成を実施した場所にて、潜水調査を実施した。当該場所では海底の嵩上げを実施するために、カルシア改質土の敷設を実施しており、造成施工直後には海藻が生えていないことを確認した（図3）。

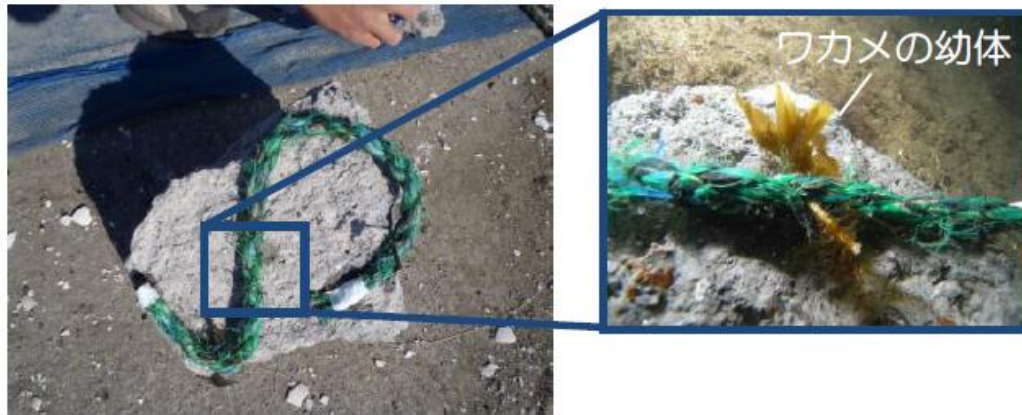
図4 図2の方形枠部分に移植した、ワカメの種系を付けたビバリー®ロック

2011年11月14日に、造成した浅場にワカメの移植を行った。具体的には、ワカメの幼体を付着させた種系をビバリー® ロックに付着させ（図4）、造成した浅場の中の30m×30mのエリアに設置した。上記の第1回目のワカメ移植以降は、移植を実施しておらず、最初に移植したワカメを核藻場として機能し、ワカメ藻場が拡大、造成されている。
