プロジェクト名：明石市江井島周辺を中心とした藻場造成「アマモは海のゆりかごだ！」プロジェクト
実施者：江井ヶ島漁業協同組合
東洋建設株式会社大阪本店
特定非営利活動法人アマモ種子バンク

○ベースライン面積の算定根拠（②江井島海岸）

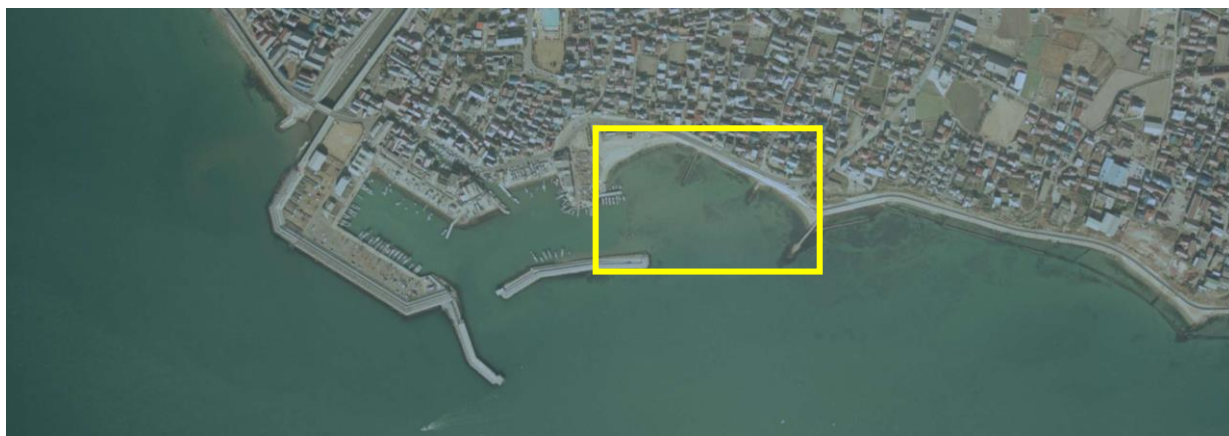
(a) 1985 年 12 月 3 日撮影 (<https://mapps.gsi.go.jp/maplibSearch.do?specificationId=975763>)

海砂投入前（1985年）および海砂投入後（1993年～2009年）の空中写真による江井島海岸を図-1に示す。図-1によると、海砂投入前である1985年の江井島海岸（図中の黄色の矩形枠内）は、西方を除いて浜幅が薄く、侵食海岸の様相を示している。江井島海岸西方の浜幅が広い所は、漁港の南東端から伸びる防波堤および島状の防波堤の遮蔽効果の影響と考えられるが、海岸全体としては、波当たりが強いと考えられる。現在の東播海岸でも、沖に防波堤や離岸堤がない開けた海岸ではアマモが存在していないことから、当時の江井島海岸でもアマモは生育できなかったものと推察される。

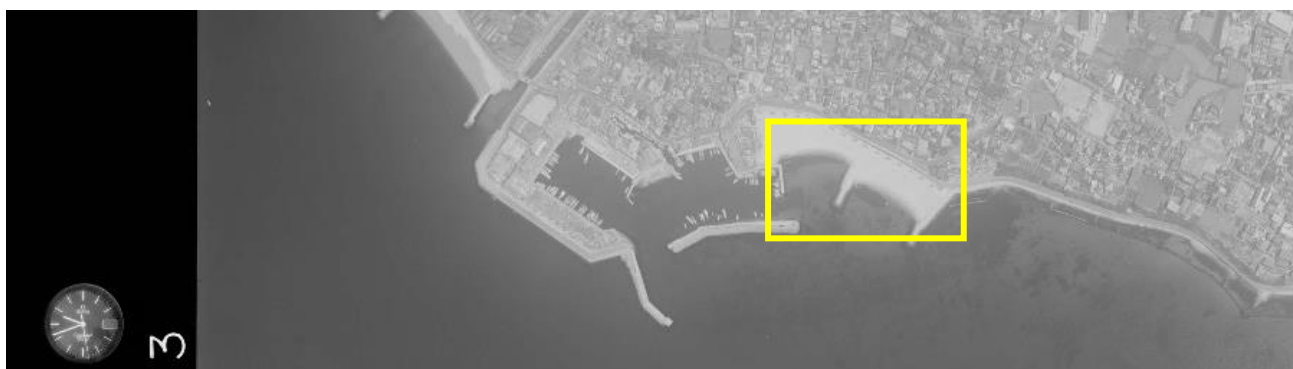
(b) 1993 年 5 月 16 日撮影 (<https://mapps.gsi.go.jp/maplibSearch.do?specificationId=585325>)

一方、海砂が投入されて整備された人工海浜は、1993年以降の空中写真から安定した形状を保っているのが確認され、入射波条件に適した養浜が成されたことが分かる。しかし、江井島海岸に入射する波の条件は変化していないので、人工海浜の整備だけではアマモ場の形成には至らなかったと考えられる。

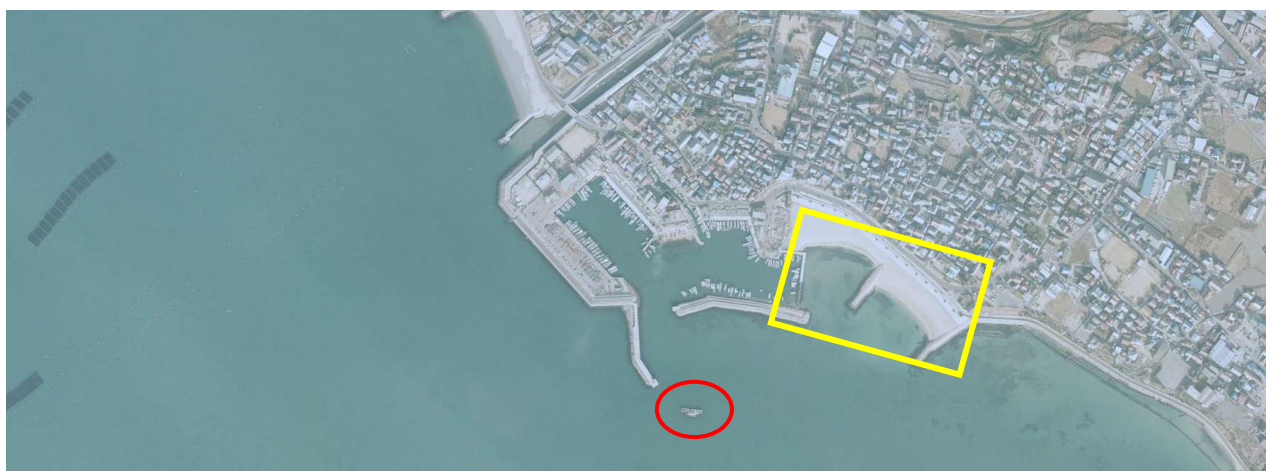
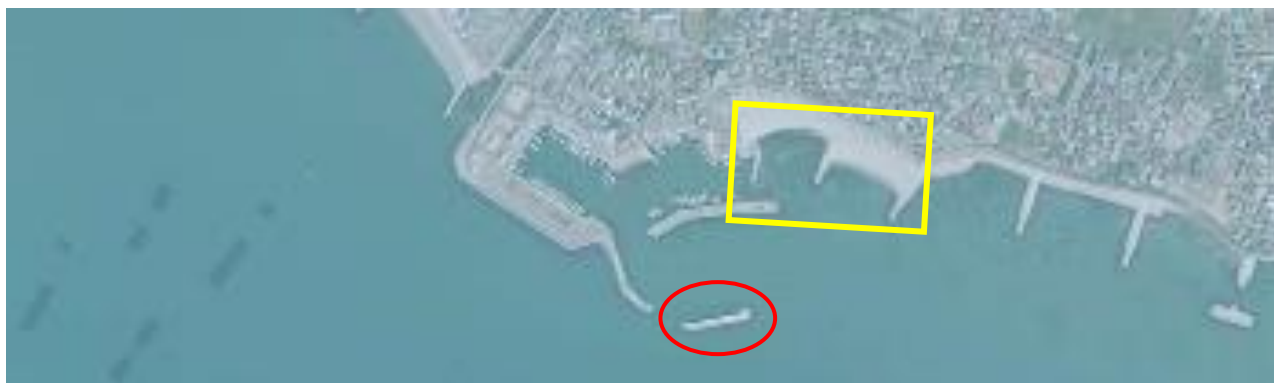
(c) 1995 年 1 月 27 日撮影 (<https://mapps.gsi.go.jp/maplibSearch.do?specificationId=773411>)

ところが、1995年と1999年の空中写真からは江井ヶ島港港口の沖に新たな島堤が建設されており、その遮蔽効果により江井島海岸の入射波が弱まったと考えられる。これにより底質の安定化が進み、アマモ場の形成につながったと推察される。

図-1 空中写真による江井島海岸の変遷（空中写真：国土地理院／地図・空中写真閲覧サービス）
